## PRIVIRE COMPARATIVĂ ÎNTRE PEISAJUL AGRICOL DIN 1989 ȘI CEL DIN 2010 ÎN DEALUL BILAG ȘI CULOARUL OIEJDEA-ȘARD

*Prof. MARIAN MUNTEAN – Colegiul National “Horea, Closca și Crisan” Alba Iulia  
Prof. IOANA MARIA MUNTEAN – Școala cu clasele I-VIII “Axente Sever” Aiud  
Drd. VERONICA CONSTANTIN – Universitatea “Babes Bolyai”, Cluj-Napoca*

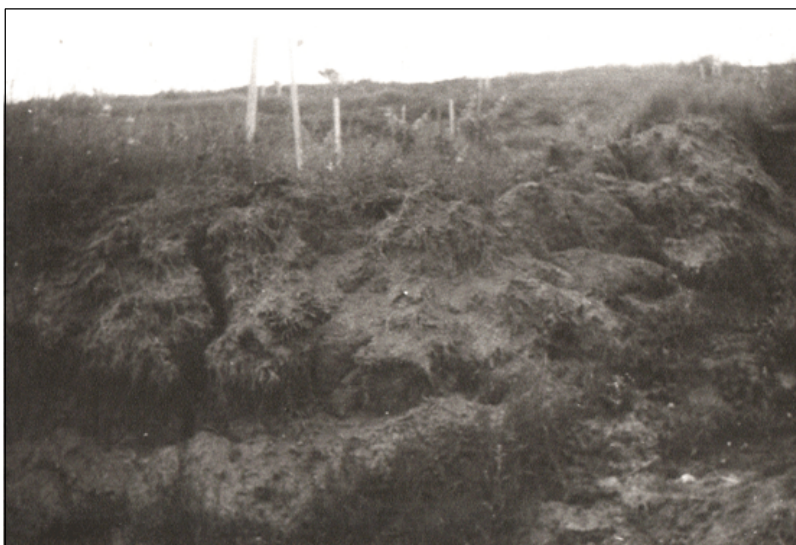
Fig.3. Afectarea agroteraselor de catre alunecarile de teren

Pe fruntea terasei Bărăbanț s-a amplasat un tronson a căii ferate Alba-Iulia-Zlatna, pe o lungime de 20 km, prin nivelarea treimii superioare a ei. Această amplasare este necorespunzătoare. În loc să se amplaseze pe podul terasei, la o distanță de 40-50 m, de frunte, s-a amplasat pe muchie, fiind afectată în sezonul ploios de scurgerile de pe fruntea terasei și infiltrațiile în rocile impermeabile, care îmbibă stratul de argilă, producând deplasări laterale ale terasamentului, care este afectat și de izvoarele de coastă care pot provoca alunecări de teren pe terasament.

agroterasele cu vie și au afectat terasamentul căii ferate (v. Fig. 3)

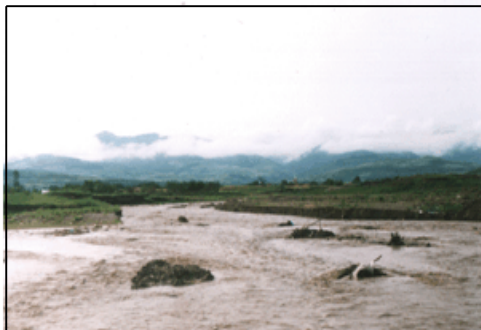
Fig 5. Eroziunea malurilor de catre Ampoi

Datorită fenomenelor de albie, mobilitatea malurilor este foarte mare determinând eroziuni puternice pe malul concav și afectarea terenurilor cultivate.

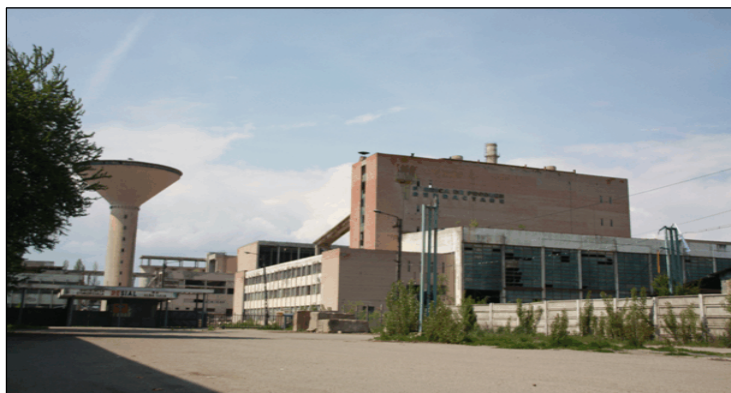
Fig. 6. Fabrica Refractara

Fosta întreprindere de produse refractare "SC. Resial S.A" și-a încetat activitatea, în prezent, o ruină, ocupând o mare suprafață de teren neutilizabilă (fig. 6).

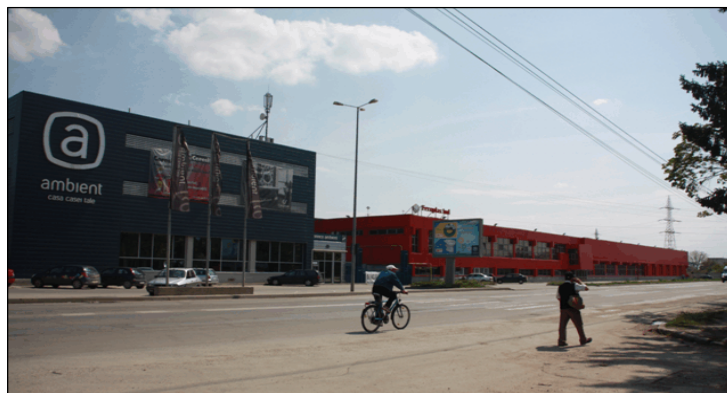
Fig. 7. Fosta intreprindere de utilaje

Altă fostă întreprindere de utilaje - "S.C. Uteps. S.A." s-a transformat în "Ambient" (depozit de materiale de construcții, fig. 7).

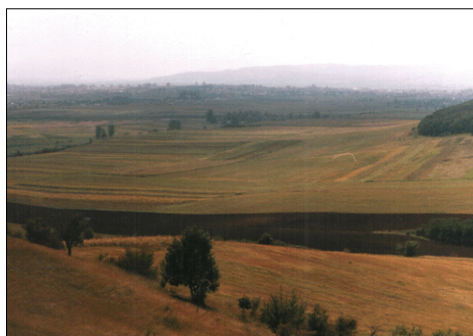
Fig 8. Terasa Tabla Grofului cultivată

Pe podurile teraselor (Tabla Grofului, Culoarul Mureș-Oiejdea-Șard-Alba-Iulia) în locul fostelor sole cu culturi de cereale și plante industriale au apărut zeci și sute de proprietăți particulare individuale cu culturi diferite. Multe proprietăți lăsate în paragină, necultivate, cu "ciulini", în discordanță cu modul de practicare a unei agriculturi moderne (fig.8).

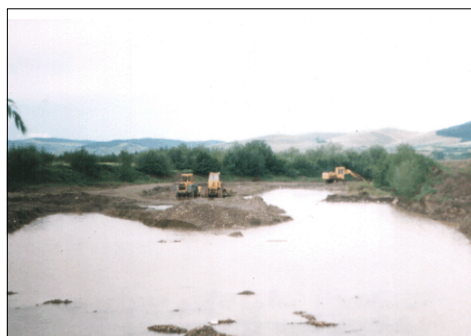
Fig.9. Exploatarea pietrișului pe Valea Ampoiului

Unele porțiuni ale luncii Ampoiului, în special între Gura Ampoitei și Șard, au fost afectate de exploatarea pietrișului și nisipului (fig. 9), determinând adâncirea albiei minore, scăderea nivelului freatic și afectarea aprovizionării cu apă potabilă a fântânilor gospodăriilor de pe lângă șoseaua DN74 – în satul Șard și reducerea drastică a suprafețelor cu zăvoaie și pășuni.

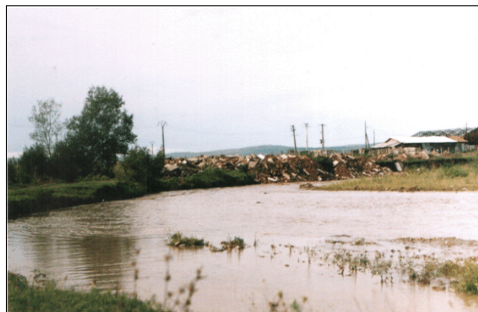
Fig. 10. Deșeuri industriale pe Valea Ampoiului

În porțiunile cu maluri concave, diferite firme de construcții din Alba-Iulia, transportă materiale rezultate din demolări (moloș, reziduuri menajere) pe care le depozitează în albia minoră, dând un aspect inestetic, poluant (fig. 10).

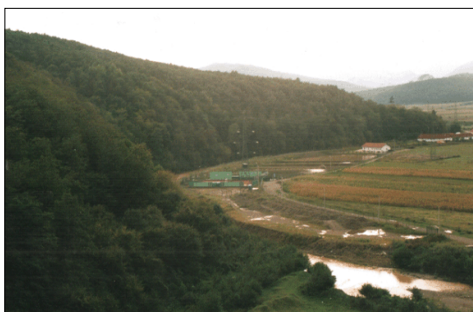
Fig 12 Ampsarea de constructii in albia minoră

Într-o altă porțiune din albia majoră, alte firme au amenajat iazuri cu pește, depozite de mobilă, teren de tenis, forțând scurgerea râului pe o albie îngustă iar la creșterea debitului, la viituri, apa se deversează în incintele cu iazuri și alte amenajări (fig. 12).

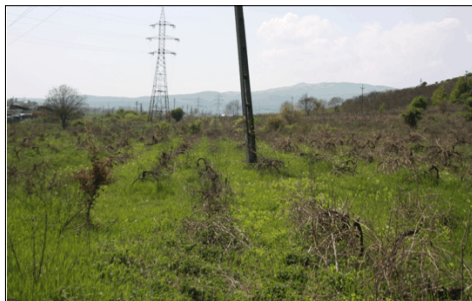
Fig. 14. Terasa viticolă parasită din Barabant

Glacisurile din partea sudică și estică a Dealului Bilag cu agroterase sunt afectate de pluviodenudare și torențialitate după abandonarea plantațiilor de viță de vie din perioada 1995-2000 (fig. 14).

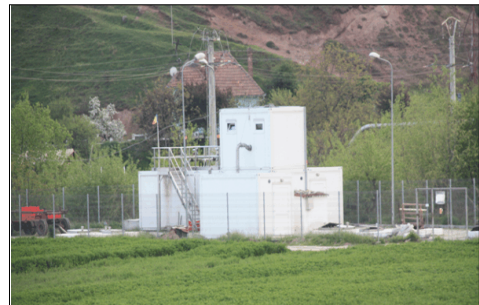
Fig.13. Stația de epurare Șard

Vetrele satelor (Bucerdea Vinoasă, Țelna, Ighiel, Ighiu și Șard) sunt străbătute de o rețea de canalizare, care are o stație de epurare a apelor lângă albia minoră a Ampoiului (fig. 13).

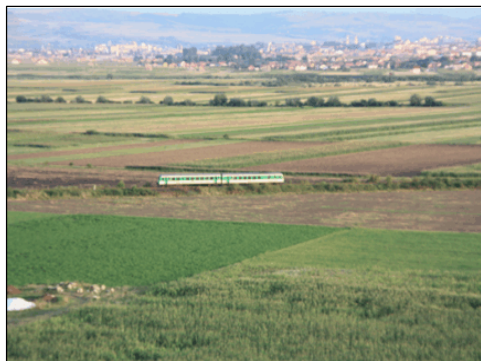
Fig. 14 Zona mlastinoasa Berete

*Zonele mlăștinoase* și cu umiditate excesivă din cadrul luncilor, necesitau drenări intense, după care pot fi folosite ca fânețe, pășuni sau culturi agricole. Drenarea zonei mlăștinoase cunoscută sub numele de ”Berete” (Fig. 14) între Șard și Bărăbant prin canale de mare adâncime (trei rânduri de canale) a determinat o coborâre a nivelului freatic și redarea în circuitul

agricol a peste 20 ha de teren impropriu pentru agricultură. De asemenea regularizarea canalelor Craiva și Cricău din cadrul culoarului, construirea de alte canale paralele cu pârâurile respective și canale transversale peste ele, a determinat coborârea

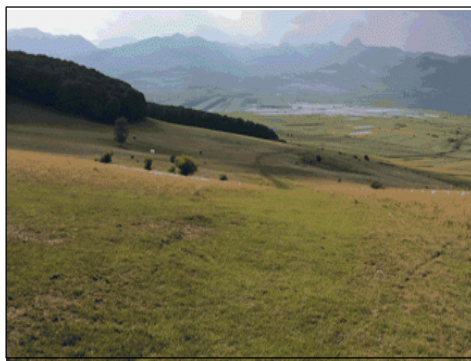
Fig. 15. Fâneța Rături

nivelului freatic, creșterea productivității terenurilor agricole din locurile numite: După Moară, Corocoș, Sulleși, Sasu și schimbarea structurii floristice la fânețele cunoscute sub denumirea de "Rături" (Fig. 15).

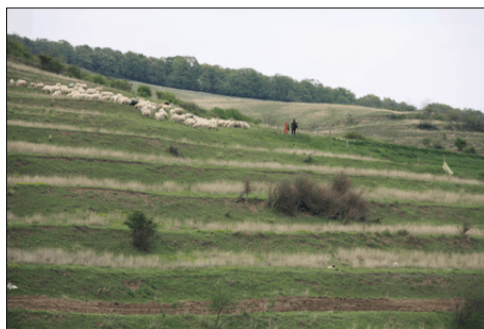
Fig. 16. Zonă pedimentată afectată de eroziune

**În anul 2010, cuestele** terasate din sud-vestul, sudul și sud-estul Dealului Bilag cu plantație de viță de vie și-au schimbat aspectul datorită abandonării plantațiilor de

vie și distrugerea lor (fig. 16), lăsând taluzul pradă pluviodenudării și torențialității. Datorită pantelor pe agroterase s-au instalat: rigole, ogașe, ravene și torenți (fig. 17).

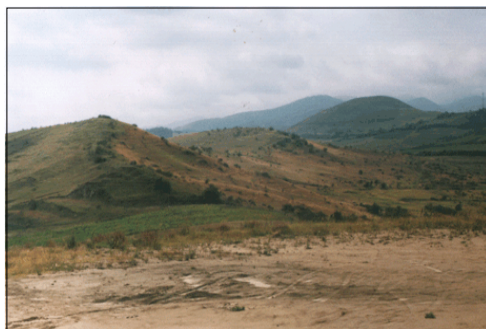
Fig. 17. Agroterase viticole parasite din Șard

În locul viței de vie au apărut arbuști (măceș, porumbar, salcâm, sânțer, lemn cânesc, alun, corn) și un strat ierbos discontinuu.

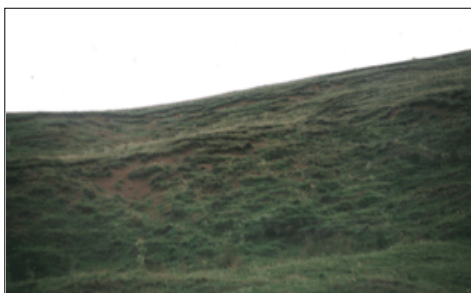
Fig. 18. Terenuri neîmpădurite, degradate

**e. Peisajul terenurilor recomandate pentru silvicultură.** În 1989, interfluviile și partea superioară a versanților din partea de est a Dealului Bilag nu au fost împădușiți, accelerând scurgerea apei din precipitații și o dinamică activă a proceselor de versant. (Fig. 18).

**Situația din 2010** este identică cu cea din 1989. Pășunatul excesiv pe interfluvii și pe versanți, exploatarea nerațională a fondului silvic, agrotehnica inadecvată condițiilor teritoriale și modul defectuos de utilizare a terenurilor au condus la declanșarea fenomenelor de dereglare a ecosistemelor și în consecință la apariția și asaltul eroziunii

Se impune împădurirea versanților cu pantele mari, mai cu seamă cei dezvoltăți pe nisipuri slab cimentate din partea de nord-est a Dealului Bilag.

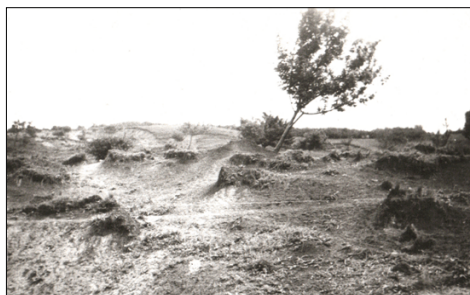
Fig. 19. Alunecari de teren de la Livada de la Oiejde

**f. Peisajul terenurilor care necesită amenajări speciale pentru a putea fi redatate circuitului economic în 2010.** Fac parte, din această categorie, terenurile afectate de alunecări actuale (fig. 19). Se impune frânarea dezvoltării alunecărilor de teren prin consolidarea cornișei de desprindere (împădurirea ei și a versantului de deasupra sa, terasarea cornișei). Masa alunecată se cere a fi nivelată și plantată cu pomi fructiferi, pentru a-i mări stabilitatea.
